# Étude BEA

Givrage du dispositif  
d'admission d'air des  
moteurs à pistons

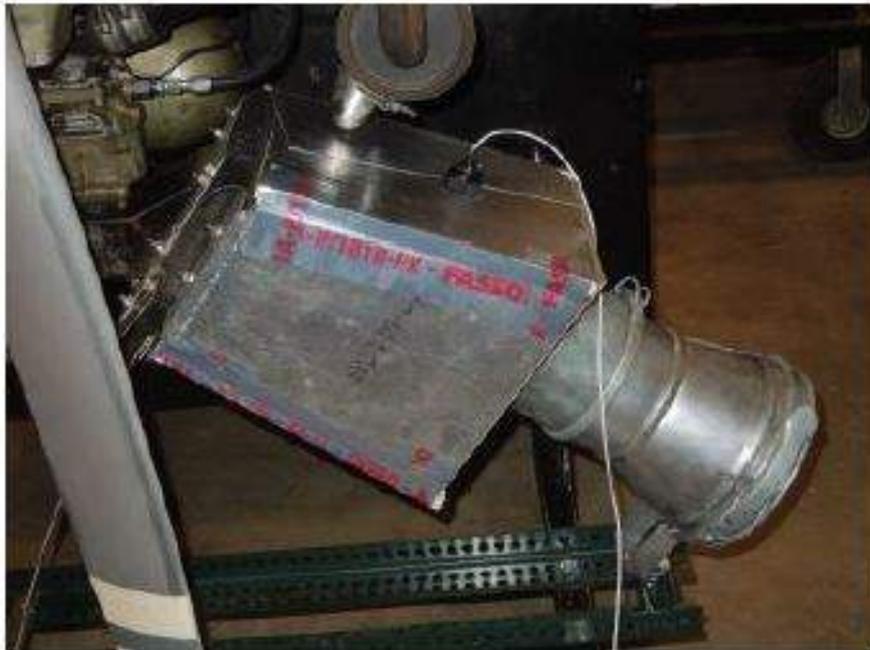
Figure 48 : Enceinte entourant le carburateur pour fournir les conditions de température et d'hygrométrie commandées

Le carburateur est surmonté d'une boîte métallique tel qu'illustré en Figure 48.

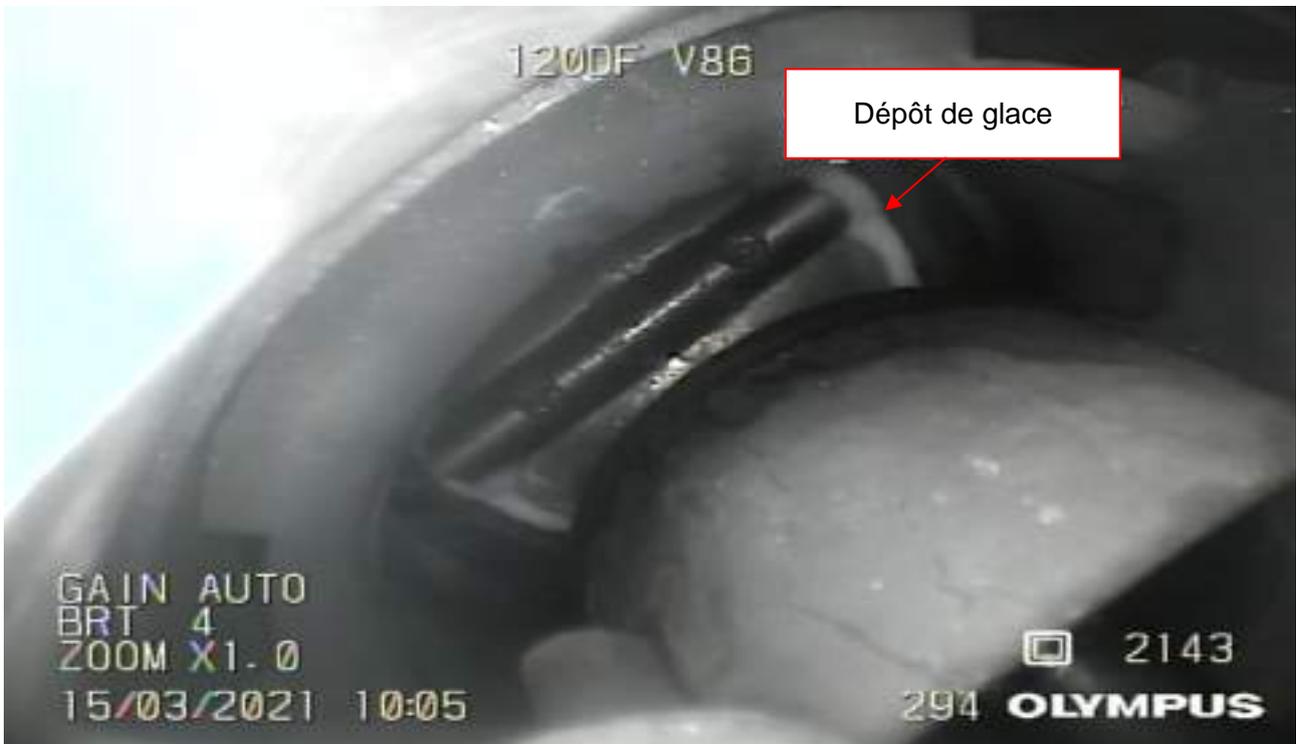
Figure 106 : Progression du phénomène de givrage => instant désigné  $t_0 + 5 \text{ min } 43 \text{ s}$   
Source : BEA

Il est constaté un début de baisse du régime moteur, très peu sensible et de l'ordre d'une dizaine de tours, à  $t_0 + 5 \text{ min } 43 \text{ s}$  (**Figure 106**). La baisse du régime moteur atteint environ 50 à 60 tr/min à  $t_0 + 16 \text{ min}$  (**Figure 107**).

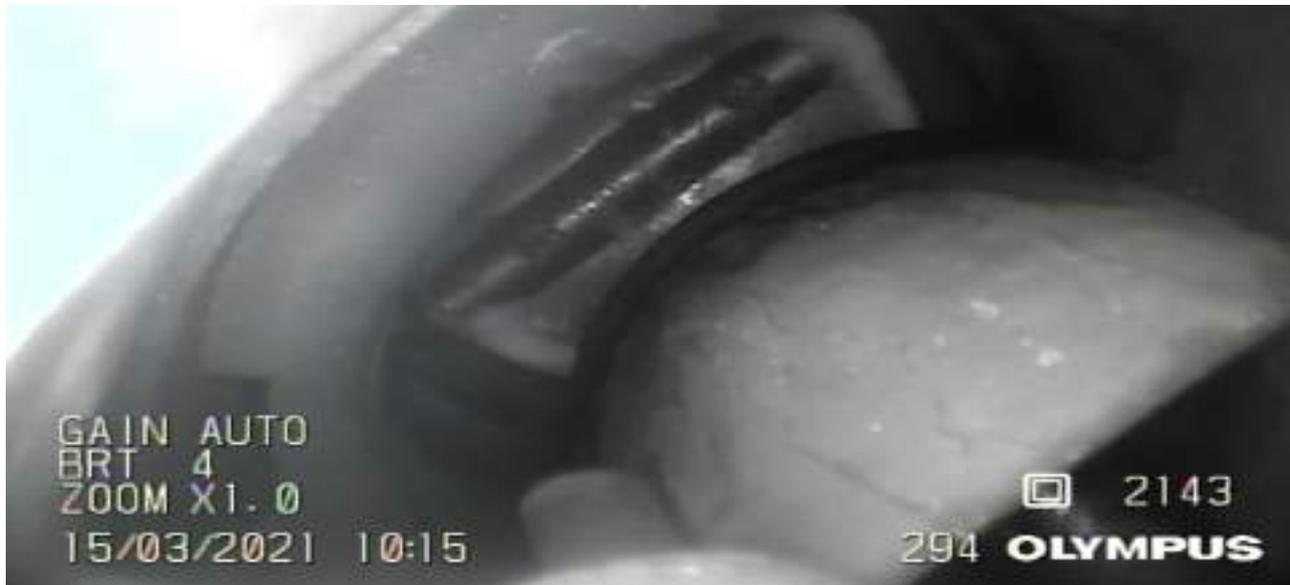
Figure 107 : Progression du phénomène de givrage => instant désigné  $t_0 + 16\text{min}$   
Source : BEA

- la température de la surface externe du carburateur croît de 5°C à 8°C durant cet intervalle ;
- la température en aval du papillon croît -4,5°C à -2°C.

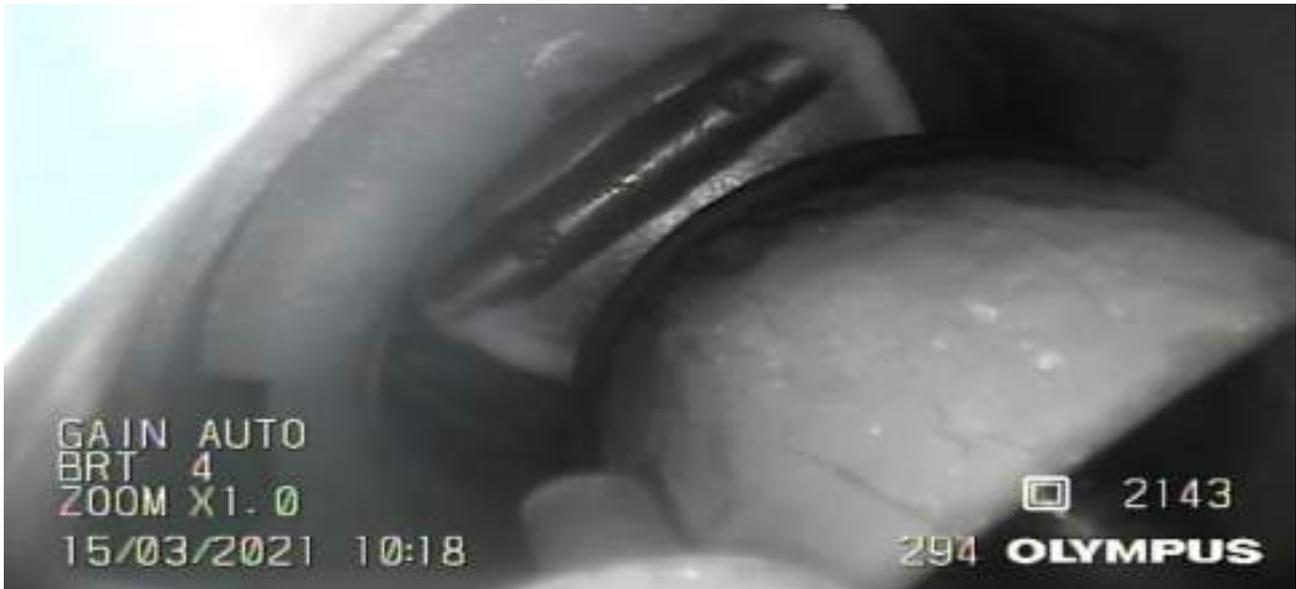
Figure 108 : Progression du phénomène de givrage => amorce de la phase 2 => instant désigné  $t_1$   
 Source : BEA

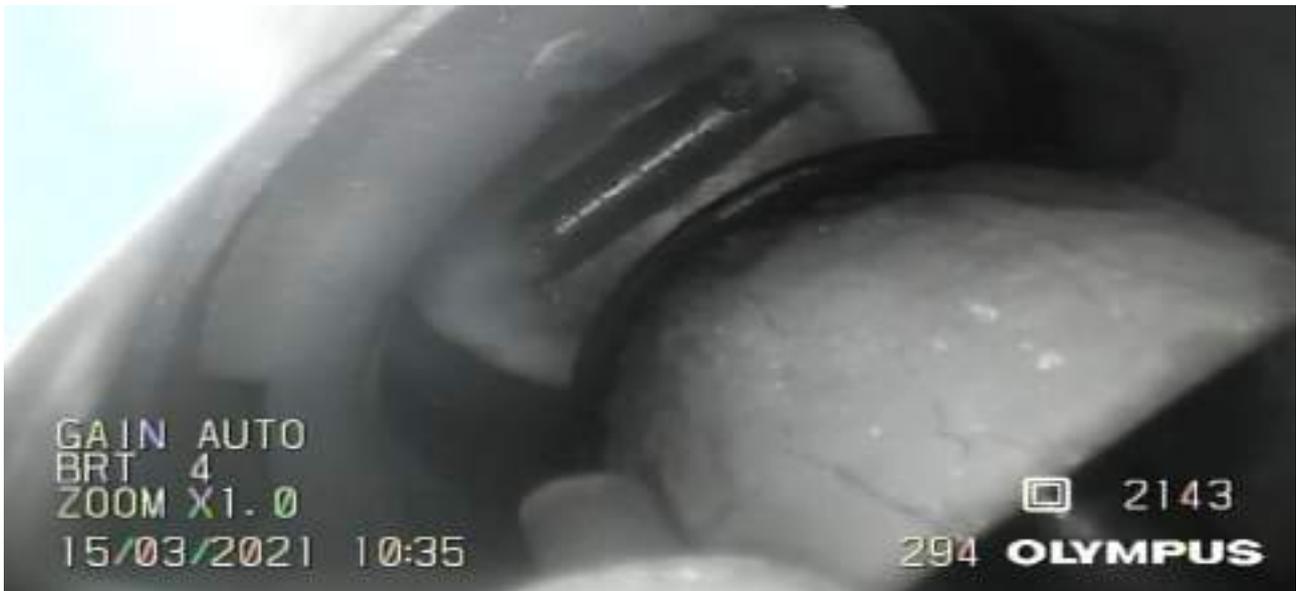
Figure 110 : Progression du phénomène de givrage => amorce de la phase 3 => instant désigné  $t_2$   
Source : BEA

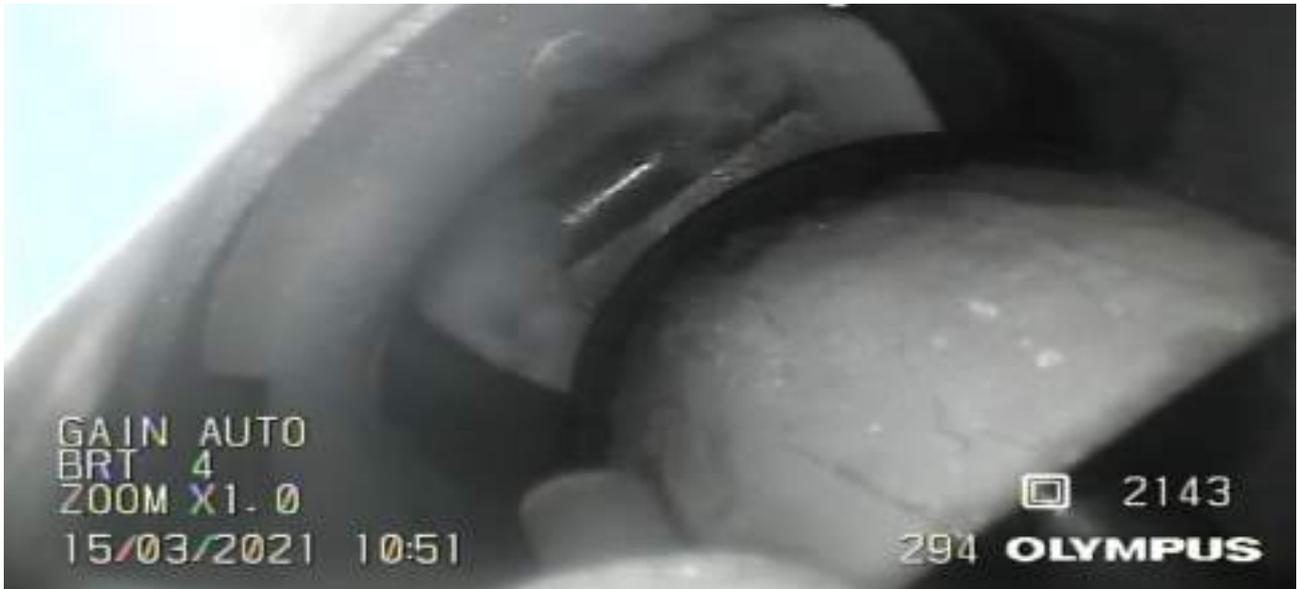
Figure 112 : Progression du phénomène de givrage => amorce de la phase 4 => instant désigné  $t_3$   
 Source : BEA

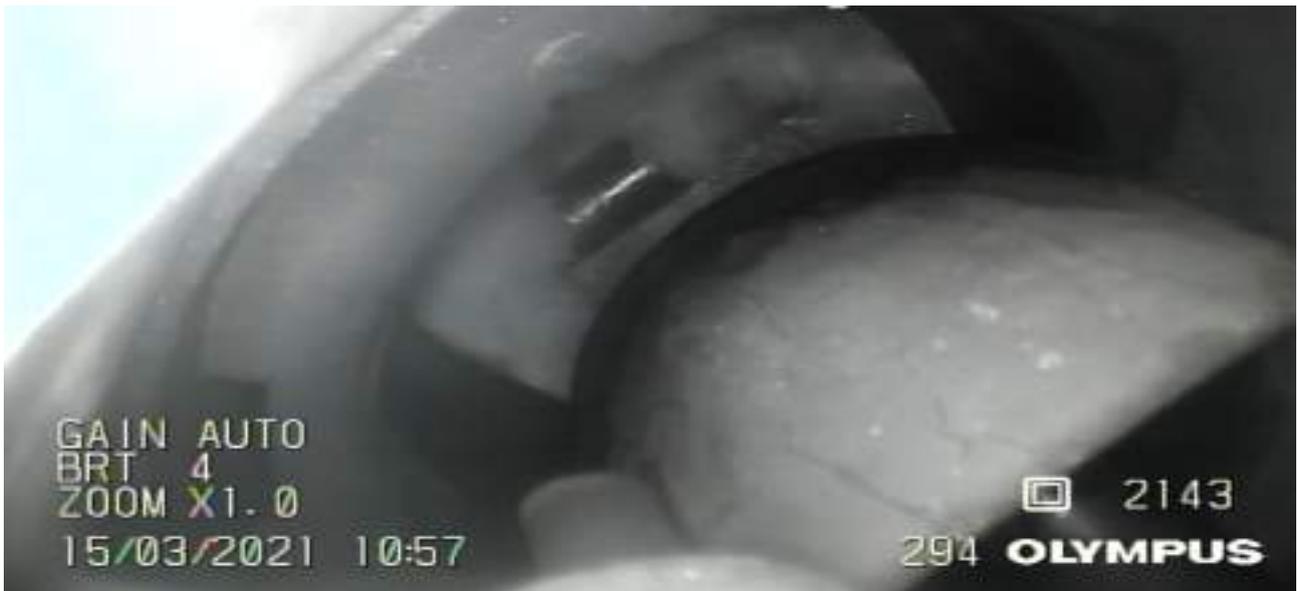
Figure 114 : Progression du phénomène de givrage => amorce de la phase 5 => instant désigné  $t_4$   
Source : BEA

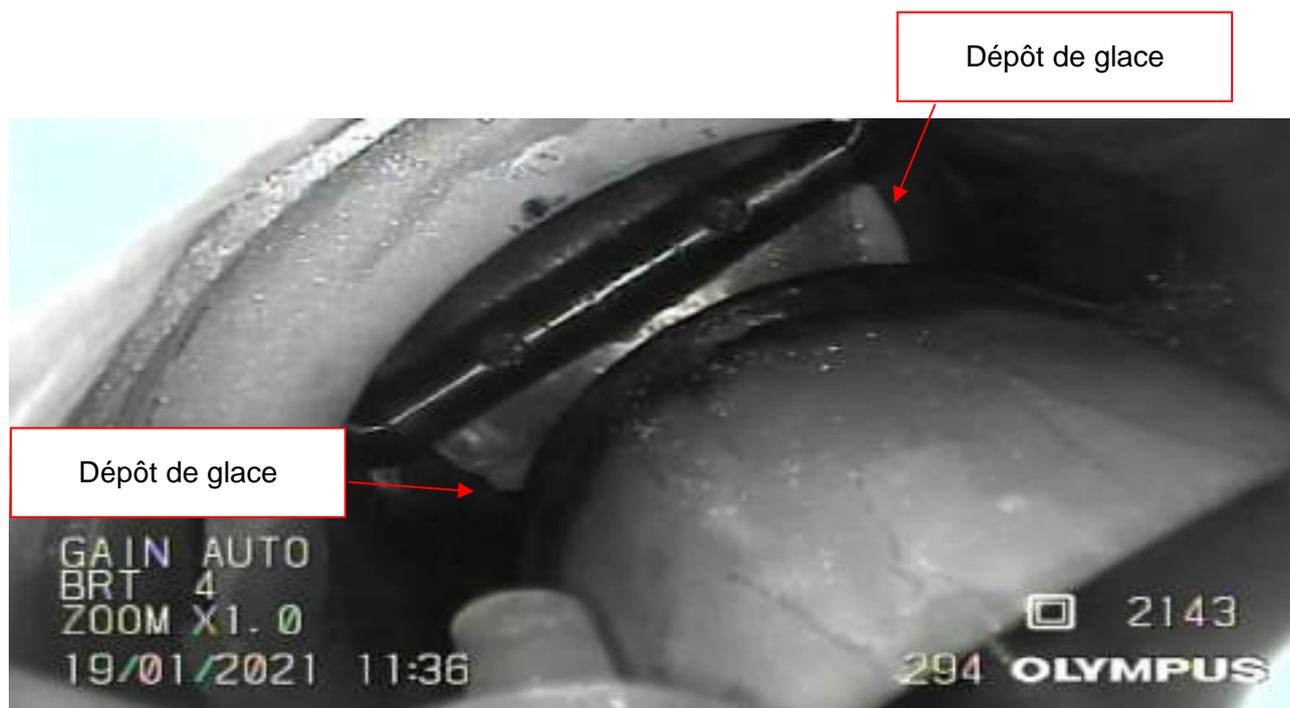
Figure 121 : Présence de glace au bord du papillon  
Source : BEA

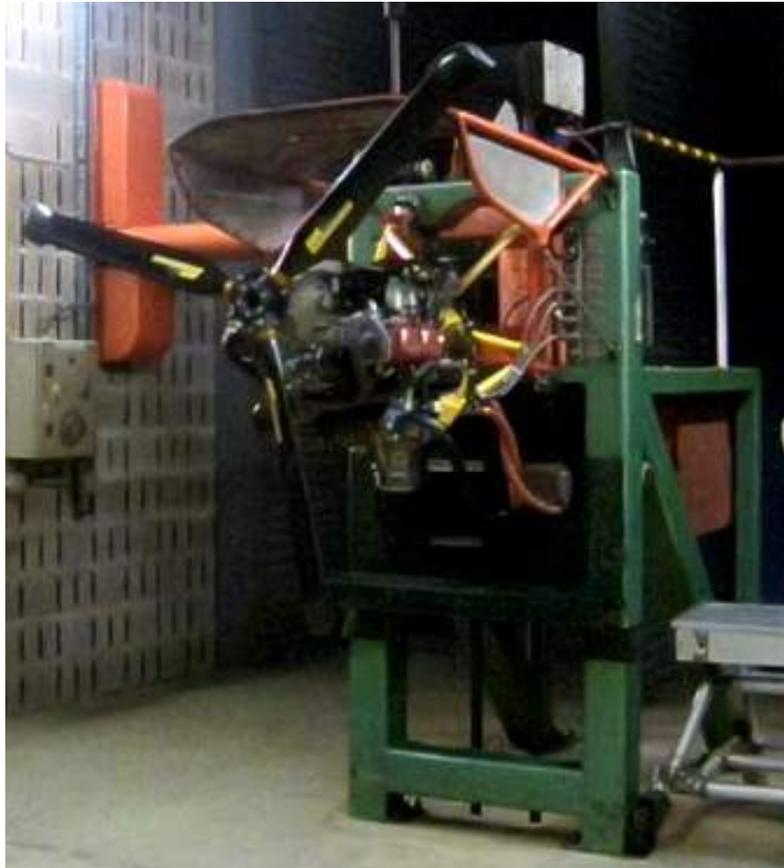
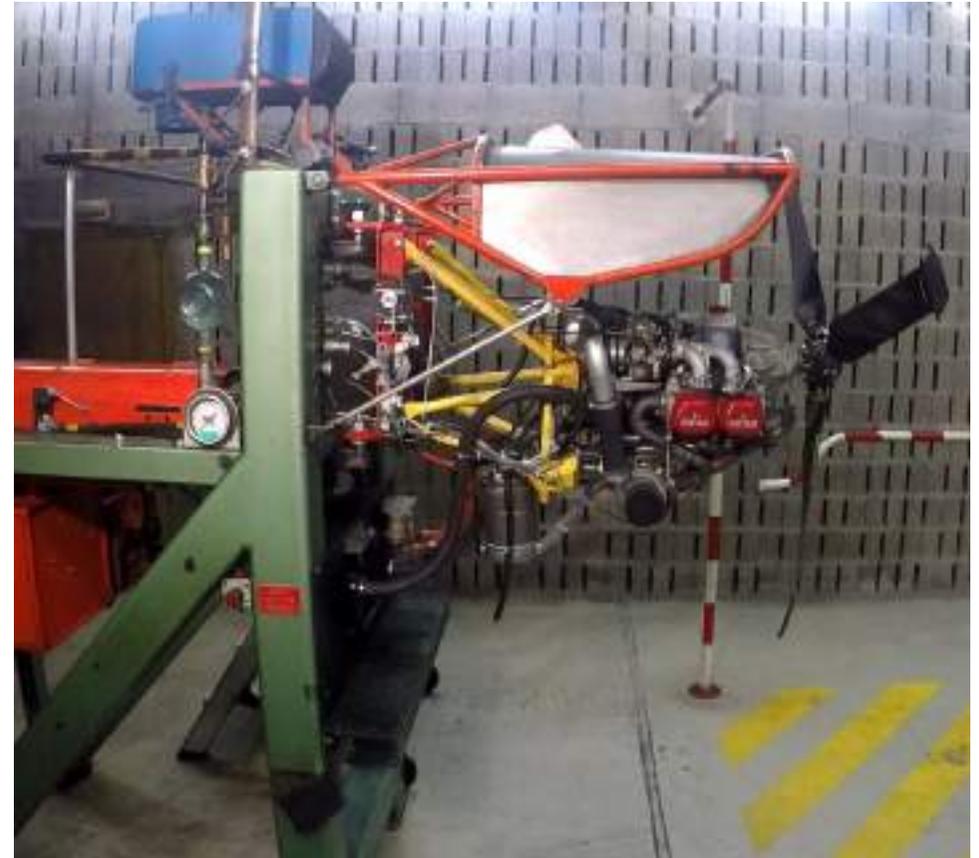
Figure 150 :Moteur Rotax 914 du BEA installé au banc d'essais de l'ENAC Castenaudary  
*Source : BEA*

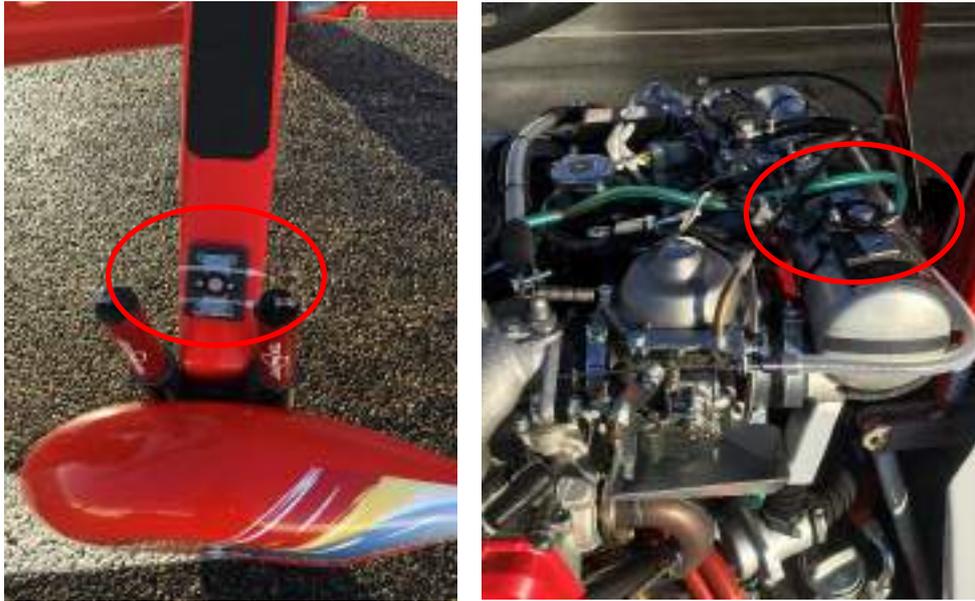
Figure 157 : Position des capteurs

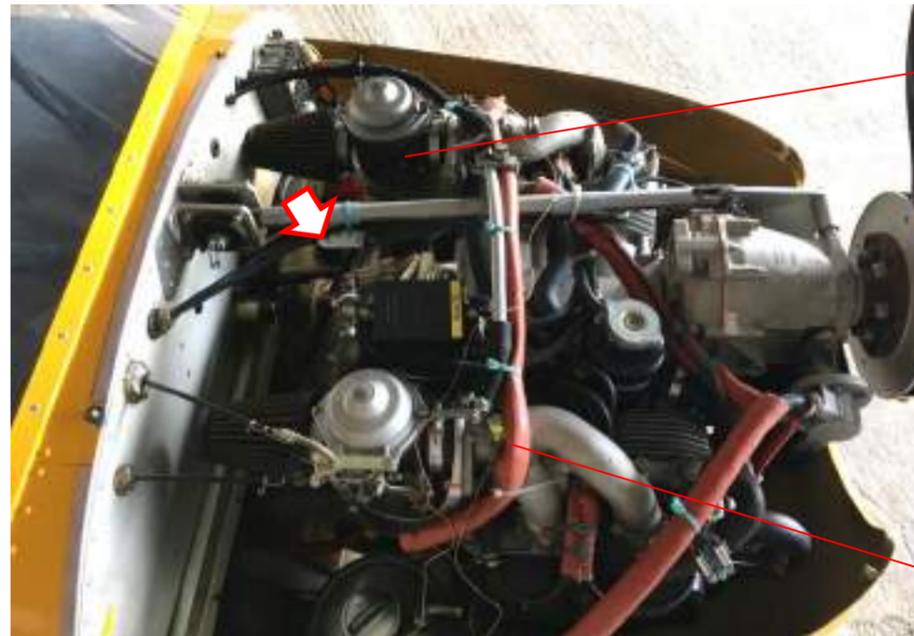
Figure 187 : Capteur température/humidité relative  
Source : BEA

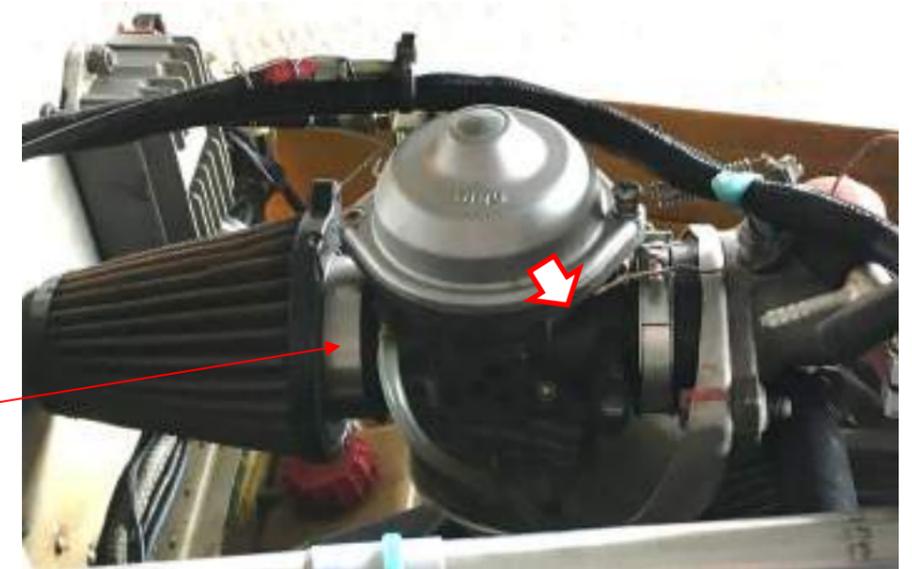
Figure 188 : Capteur température  
Source : BEA

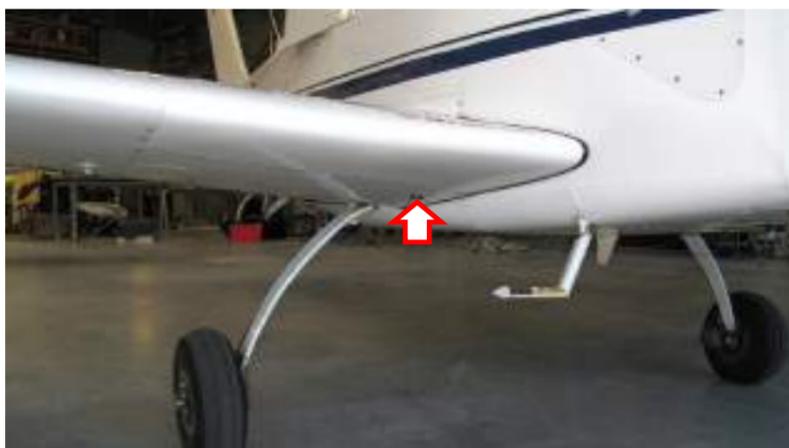
Figure 197 : Capteur de mesures de température et d'humidité relative  
Source : BEA

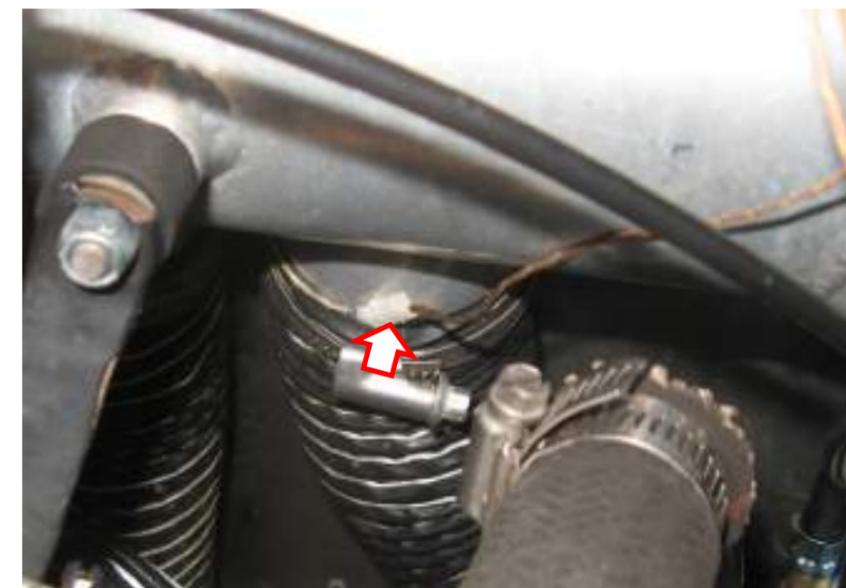
Figure 202 : Capteur de mesure de température  
Source : BEA

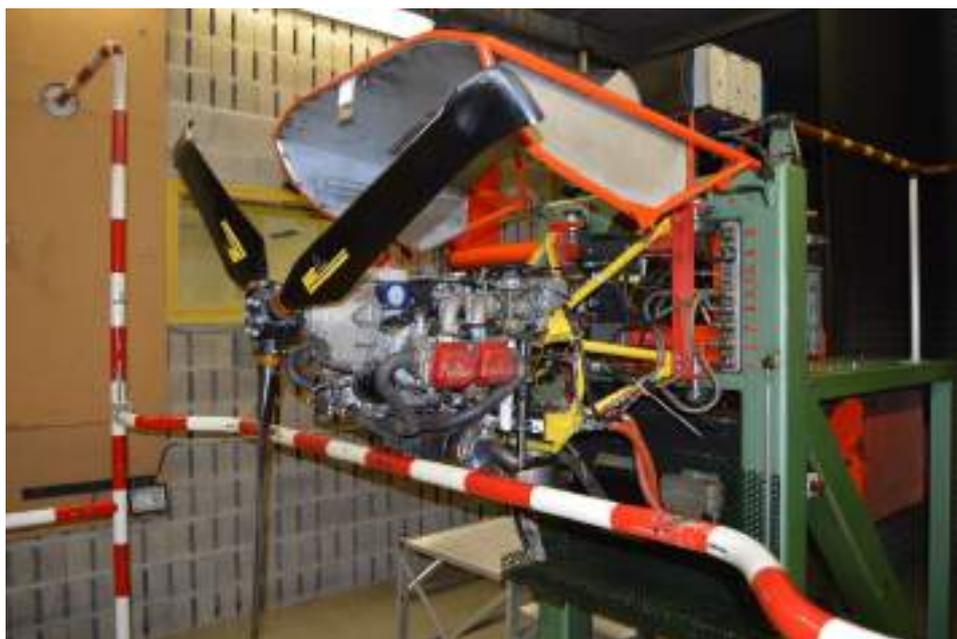
Figure 224 : Moteur Rotax 914 au banc d'essais
